ADRES	Sint Maartenslaan 23 6221 AV Maastricht
GEGEVENS	Oorspronkelijke functie: bakkerij Huidige functie: kantoor
STATUS	Dominant bouwwerk
FOTO'S

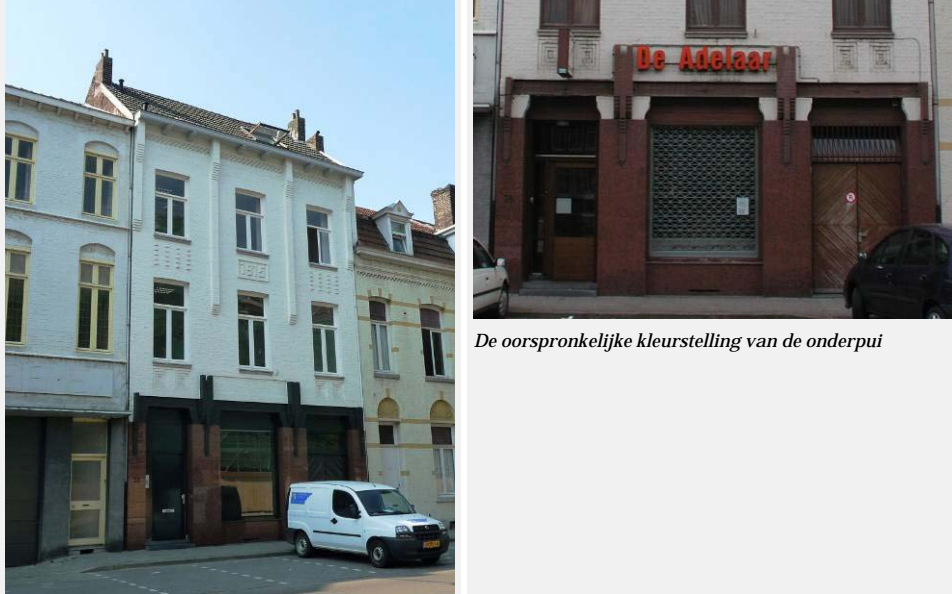
<p data-bbox="448 1066 638 1093"><i>Sint Maartenslaan 23</i></p> <p data-bbox="922 792 1334 819"><i>De oorspronkelijke kleurstelling van de onderpui</i></p>
OMSCHRIJVING	<p data-bbox="448 1133 568 1160"><b>Inleiding</b></p> <p data-bbox="448 1167 1404 1227">Winkel-woonhuis in expressionistische stijl uit 1915, gelegen binnen de bebouwde kom en binnen het beschermd stadsgezicht van Maastricht.</p> <p data-bbox="448 1261 611 1288"><b>Beschrijving</b></p> <p data-bbox="448 1294 1404 1384">Tussenwoning, opgebouwd in drie bouwlagen onder een zadeldak, gedekt met grijze muldenpannen. In het dak is een modern dakraam aangebracht. Aan het dak is een houten bakgoot op decoratieve klossen.</p> <p data-bbox="448 1391 1404 1899">De voorgevel is drie gevelassen breed. De begane grond heeft vier kolommen met een bekleding van oranje marmeren platen. Links is een toegang, in het midden een venster en rechts een poort. De deur en het raam zijn vernieuwd. De poort, met decoratief paneelwerk, is mogelijk nog origineel. Aan de bovenzijde van de kolommen zijn geometrische bakstenen sierelementen geplaatst, die boven de bovenlatei doorsteken. De stalen latei rust op kunststenen kraagstenen, die op de kolommen geplaatst zijn. De bovenzone van de gevel is nu donker geschilderd maar had ooit een roodbruine baksteenkleur. Boven de begane grond is de gevel opgetrokken in baksteen, maar later wit geschilderd. Op beide verdiepingen zijn drie vensters met oorspronkelijke houten T-ramen en hardstenen onderdorpels. onder de vensters is siermetselwerk aangebracht. Ter hoogte van de tweede verdieping zijn vier gemetselde lisenen, waarvan de middelste twee tot aan de bovenlichten van de eerste verdieping doorlopen. De lisenen kragen uit onder de gootlijst. Onder het middelste venster van de tweede verdieping is in baksteen het jaartal '1915' aangebracht. Onder de goot zijn gemetselde muizentandlijsten aangebracht. De aanbouw aan de achterzijde van het pand is modern en daarom uitgesloten van bescherming.</p>

RICHTLIJNEN	<p>Algemeen:</p> <ul style="list-style-type: none"> <li>• Voor de algemene richtlijnen voor dominante en kenmerkende panden, alsmede de waardevolle cultuurhistorische elementen, zie paragraaf 2.1 van dit rapport.</li> <li>• Voor de algemene richtlijnen voor onderhoud en wijzigingen in cultuurhistorische attentiegebieden en beschermde stadsgezichten, zie paragraaf 2.3 van dit rapport.</li> </ul> <p>Objectgericht:</p> <ul style="list-style-type: none"> <li>• De huidige kleurstelling van de onderpui doet geen recht aan het oorspronkelijke ontwerp. Bij voorkeur de oude (bruinrode) kleurstelling herstellen.</li> <li>• De bovengevel was oorspronkelijk ongeschilderd, hetgeen een ander gevelbeeld oplevert. Het is wenselijk de witte verflaag voorzichtig te verwijderen (niet zandstralen!) en de oude kleurstelling van de gevel te herstellen.</li> <li>• De deur en het venster op de begane grond doen afbreuk aan het gevelbeeld door de donkere kleurstelling en het gebrek aan profilering. Bij voorkeur vervangen, waarbij het oorspronkelijke gevelontwerp (zie bouwdossier) als uitgangspunt kan dienen.</li> </ul>
